**Demolizione "Bruco" di Genova**  
**Gruppo Iren:**  
**depurazione acque**

# IL "BRUCO" CHE NON SI TRASFORMERÀ MAI IN FARFALLA

Sono bastate due notti, invece delle quattro inizialmente ipotizzate, per demolire l'estrosa passerella pedonale di Genova che collegava, dall'inizio degli anni '90, i giardini di Piazza Verdi con la Corte Lambruschini sovrapassando Viale Emanuele Filiberto Duca d'Aosta. Chiusa da anni, e ormai simbolo di degrado, il "Bruco" è stato demolito lo scorso dicembre con piena soddisfazione da parte della stazione appaltante per la buona riuscita dei lavori grazie alla meticolosa ingegneria della Prandelli Santo srl di Brescia

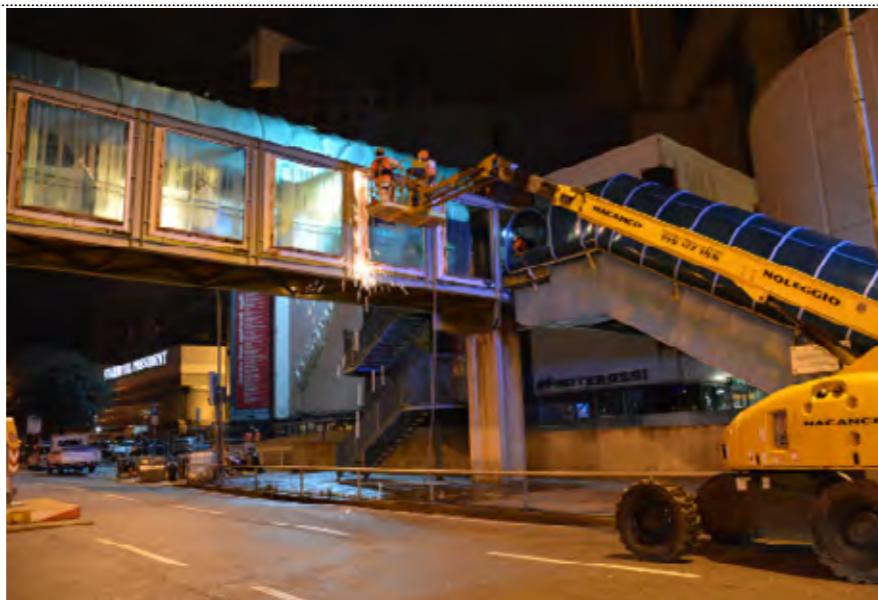
Tra l'1.00 di sabato 10 e le 14.00 di domenica 11 dicembre è stata chiusa al traffico veicolare e pedonale la carreggiata in direzione "monte" di viale Duca d'Aosta, verso la stazione, per consentire la demolizione del tratto di "Bruco" lato della Corte Lambruschini (porzioni C e D della figura); mentre nella notte tra le 21.00 di lunedì 12 e le 7.00 di martedì 13 dicembre, è stato chiuso al traffico veicolare e pedonale viale Duca d'Aosta in direzione "mare", nonché inibito l'accesso al bar all'incrocio con via Cadorna, per posizionare proprio sotto alla passerella, per demolire i restanti tratti A e B (fig.).

A demolizione avvenuta Prandelli Santo, responsabile tecnico e commerciale della Prandelli Santo srl di cui rappresenta la terza generazione, ci ha spiegato che: "La struttura metallica si componeva di quattro campate appoggiate su pile di calcestruzzo armato per un totale di 92 m; i profili di carpenteria erano in HEB 220 FE430 sigma 1900 daN/cm<sup>2</sup>, quindi carpenteria abba-

stanza standard, con connessioni eseguite mediante saldatura a completa penetrazione. La struttura portante per ogni campata – prosegue Prandelli – era costituita da due travi tipo Vierendeel alte 2,74 m, distanti 2,74 m, collegate da traversi superiori e inferiori e controventate nel piano orizzontale a livello dell'impalcato, realizzato con lamiera grecata e getto collaborante in

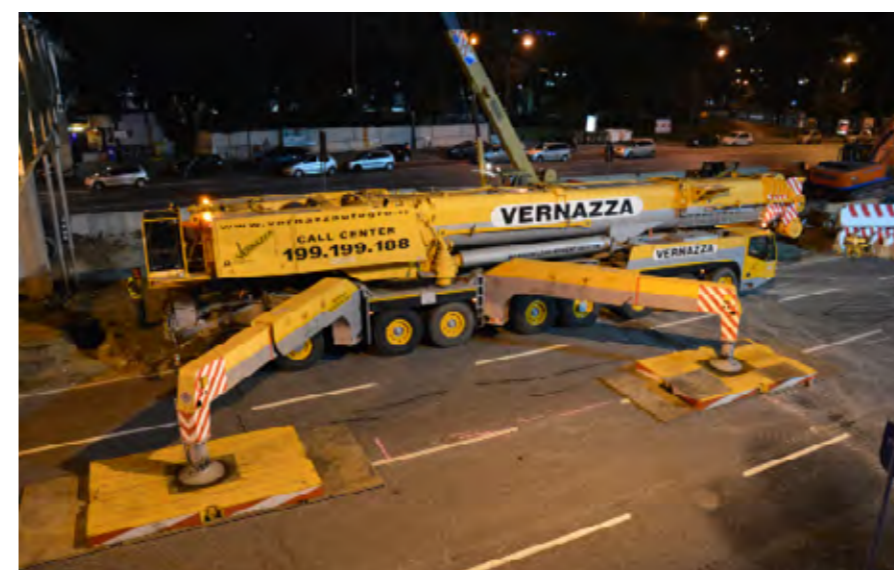
terno dell'aiola centrale spartitraffico (12 m x 15 m), di cui sono stati rimossi i cordoli, sbancata la terra e riportata della ghiaia naturale così da permettere all'autogru di posizionarsi esattamente nei punti tracciati dal topografo, in quanto, come sottolinea Prandelli Giuseppe, legale della Prandelli Santo srl: "La principale criticità che ha condizionato il modo operandi dell'intera demolizione è stata la presenza, al di sotto della sede stradale, di un tratto interrato del torrente Bisagno, specificità che ha costretto all'utilizzo di un'imponente autogru, una Terex Demag AC 800, fornita da Vernazza Autogru, da 800 tonnellate di portata e con apertura degli stabilizzatori di 12,36 m, poiché se si fosse utilizzata un'autogru qualsiasi piazzata nella posizione più comoda per il sollevamento, quindi al centro di ogni tratto di passerella, lo scarico del peso di ogni piede sarebbe finito direttamente sulla soletta che non avrebbe retto una simile portanza. Quindi – precisa Prandelli - si è dovuto optare per un'autogru di dimensioni maggiori al necessario proprio per sfruttare un'apertura degli stabilizzatori maggiore e tale da appoggiarsi sui muri perimetrali delle sezioni del Bisagno, qui diviso in varie canalizzazioni. In realtà – conclude - lo spazio tra un muro e l'altro era di circa 12,50 m e pertanto uno

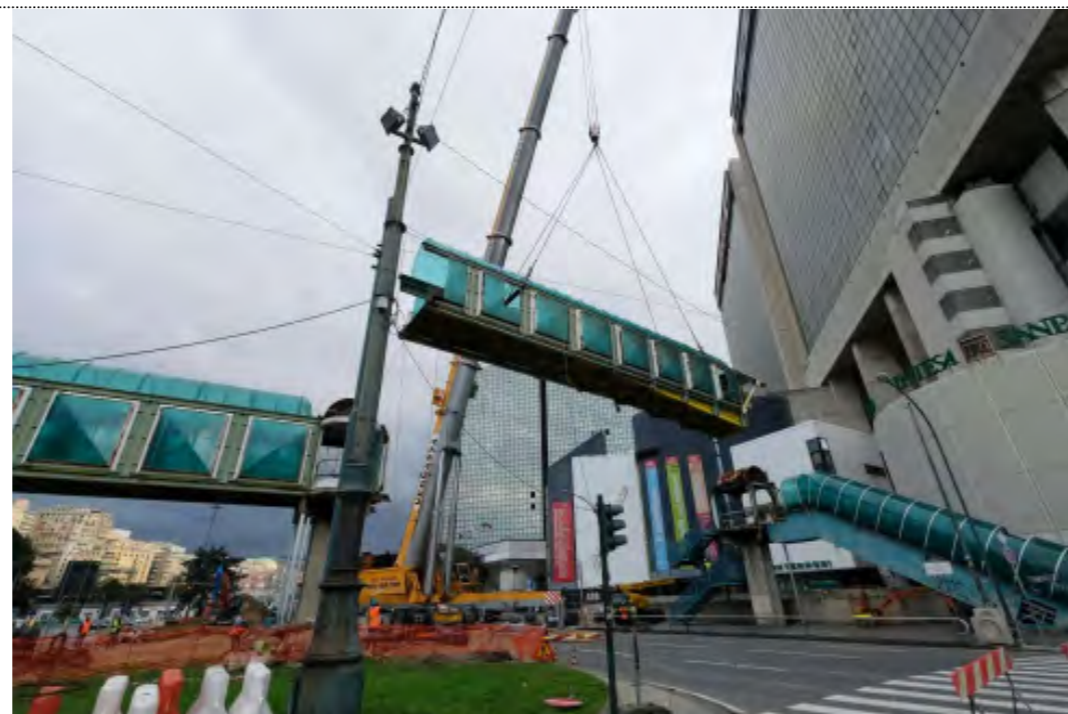
Scongiurata questa eventualità, grazie alla meticolosa analisi effettuata preliminarmente dalla Prandelli srl, all'1.00 di notte del 10 dicembre, una volta che è stata chiusa la carreggiata e posizionata l'autogru (sono occorsi cinque bilici per armarla in un tempo di due ore e mezza fra tracciamento, posizionamento delle piastre e carico zavorre) sono iniziate le attività preparatorie, ossia il taglio del plexiglass dei lucernari e delle finestrate laterali e superiori nei punti di imbraccio e nei punti di taglio così da rendere possibile il taglio a cannello del ferro e la rimozione del tappetino in gomma antiscivolo che percorreva l'interno della passerella. Una volta effettuate queste operazioni si è passati all'imbraccio: il primo pezzo tolto è stato l'attraversamento stradale della carreggiata (tratto C - fig.), lungo 22,95 m e pesante 30 t rimosso intorno alle 04,00 di notte e posizionato nell'aiola centrale.

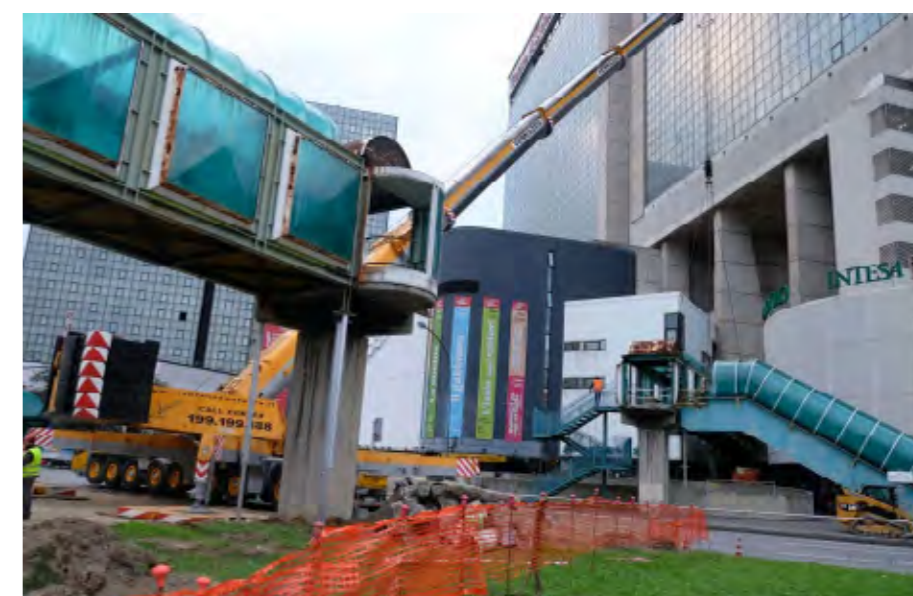
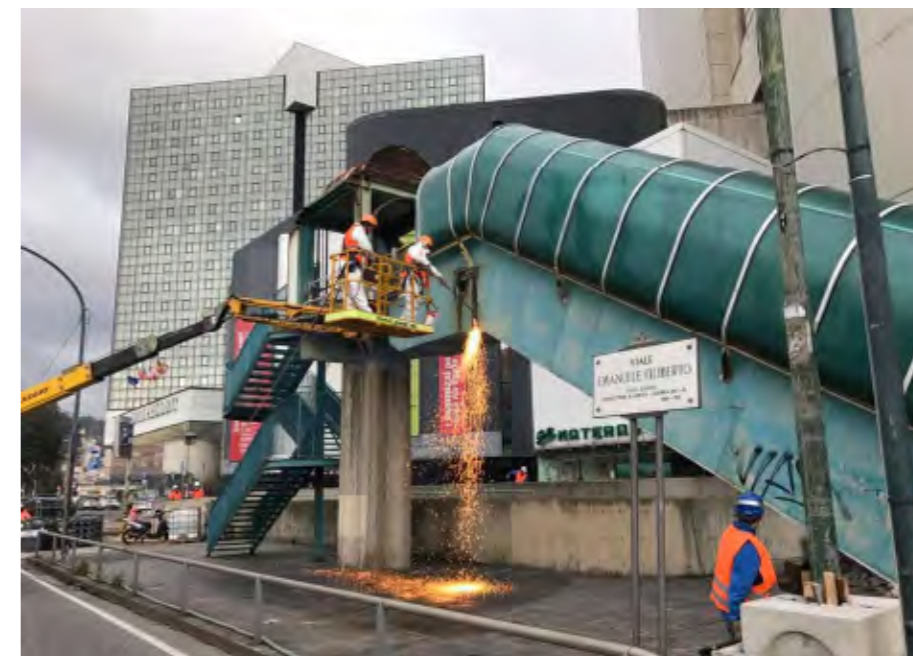
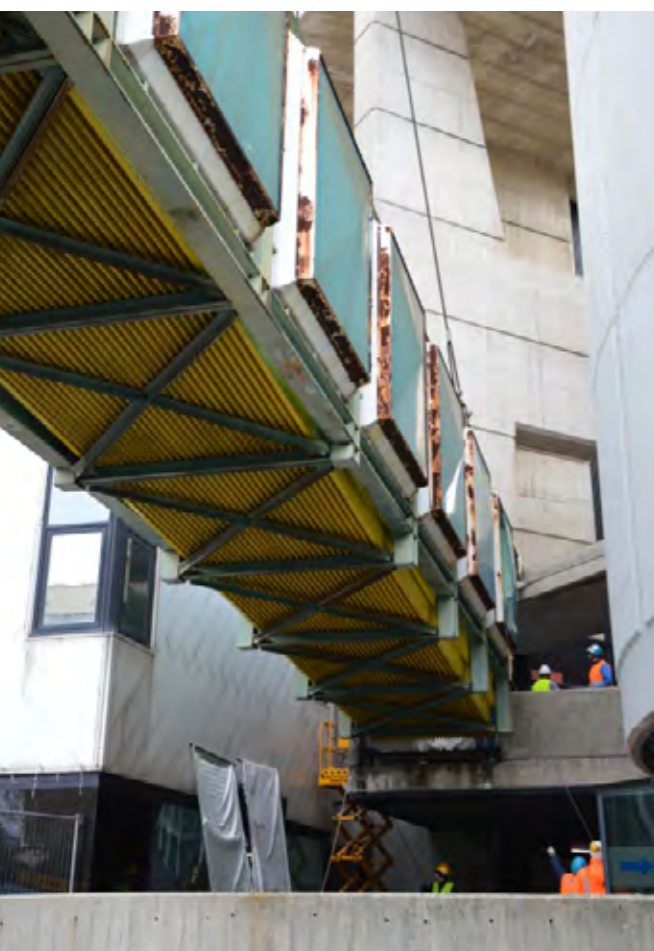
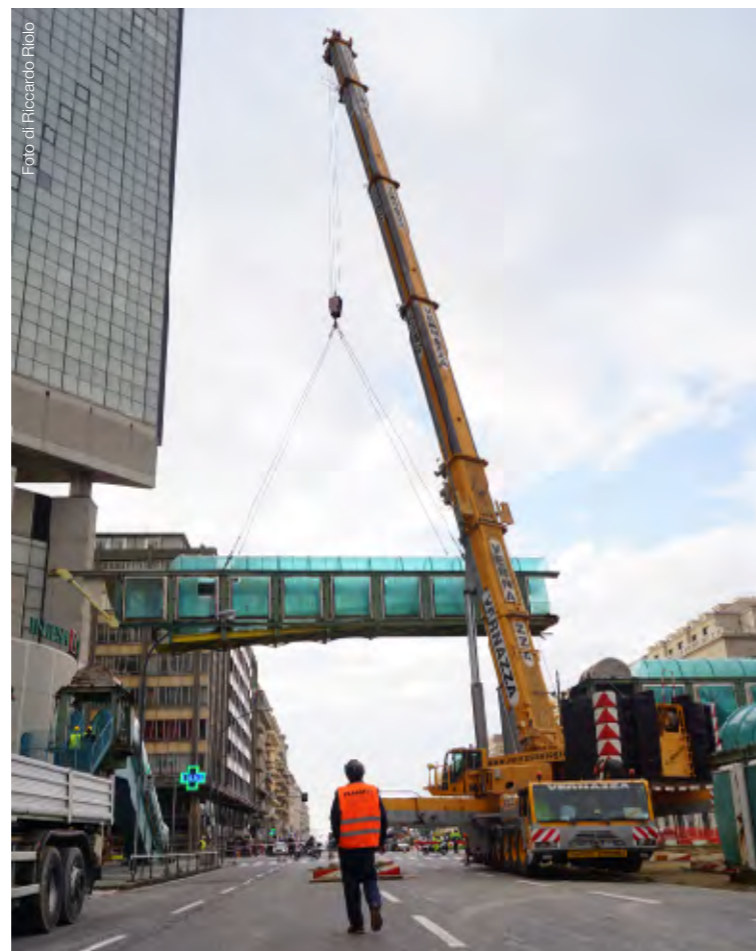
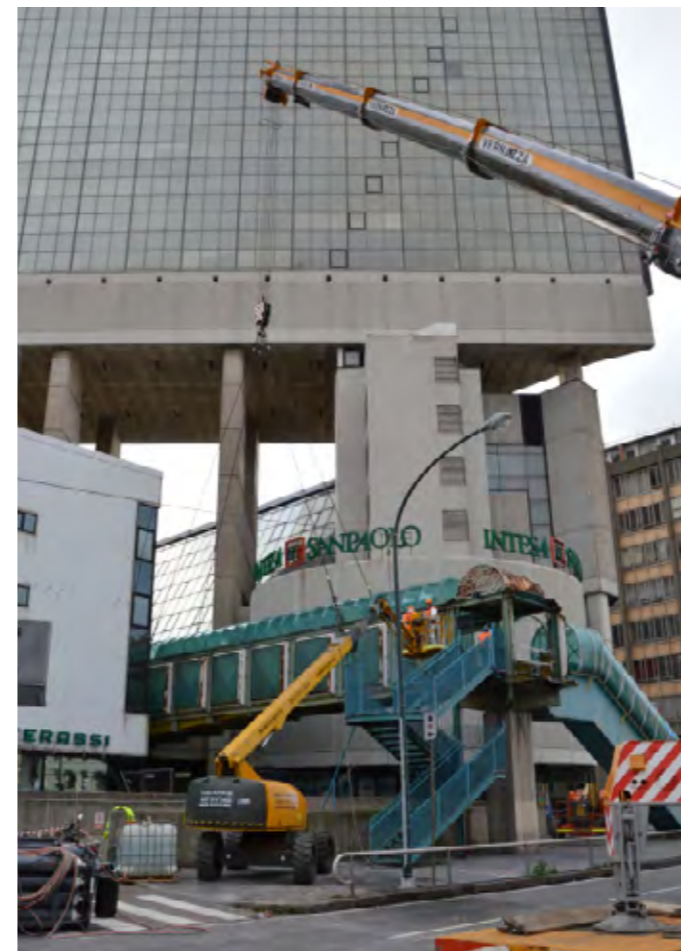
Con le prime luci dell'alba, si è iniziato ad affrontare il tratto più complicato (tratto D - fig.). La demolizione di questo segmento, lungo 26,68 m e pesante

33 t, non essendo in appoggio su piloni come il precedente, bensì su una soletta in cemento posta tra i due edifici di Corte Lambruschini con la parte

di carpenteria metallica ancorata in trazione con tiranti al soffitto su un'altra soletta di collegamento ai due edifici, ha implicato la rottura di entrambe le solette più le operazioni di taglio a caldo, tanto che solo alle 8:00 si è avuto il pezzo pronto. Essendo un tratto compreso tra due edifici si sono dovuti apporre i pannelli con rete antifiama e le opportune protezioni su vetrine, insegne, camminamenti e pavimentazioni al fine di proteggerli dalle piccole macerie delle rotture e dal materiale incandescente di risulta del taglio a caldo. Come evidenzia

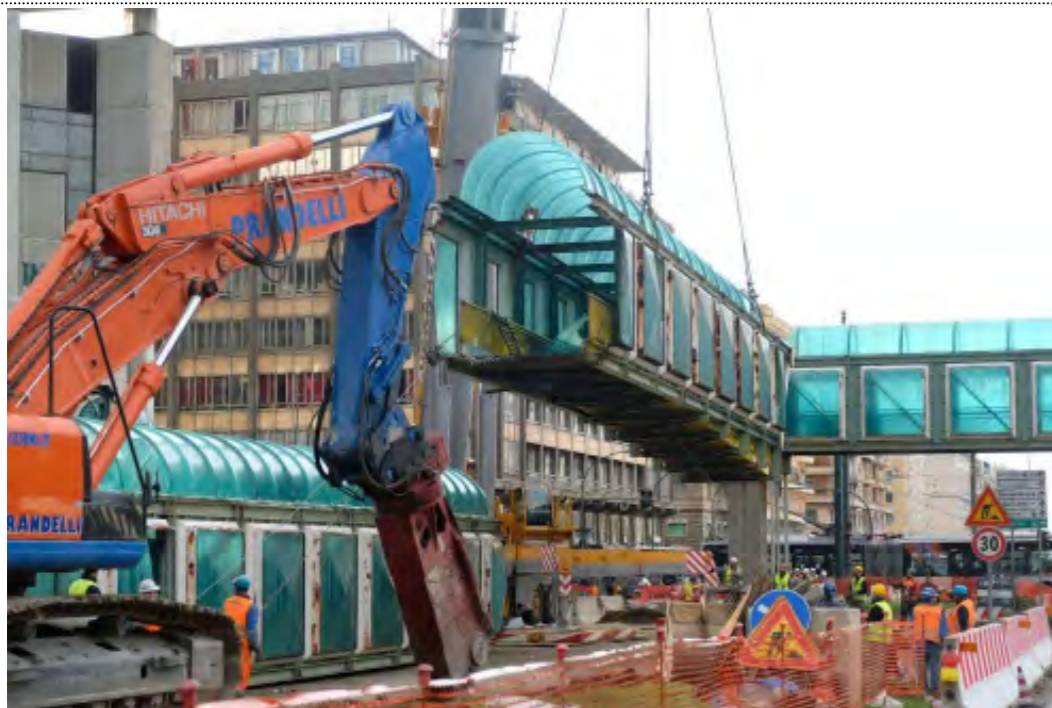
Foto di Riccardo Riolo

ancora Maurizio Prandelli: "Per tutta la durata del lavoro è stato sempre presente un addetto con lancia antincendio per tenere bagnate le superfici e per far sì che le scintille provocate dai tagli a cannello venissero subito smorzate, in più, per ulteriore sicurezza, si sono protetti anche i palazzi leggermente a monte dell'area di cantiere vera e propria, senza contare che in uno dei due edifici si trova un parcheggio sotterraneo in cui vi è stato un minimo, ma comunque costante, via vai di persone durante tutta la nottata di demolizione".

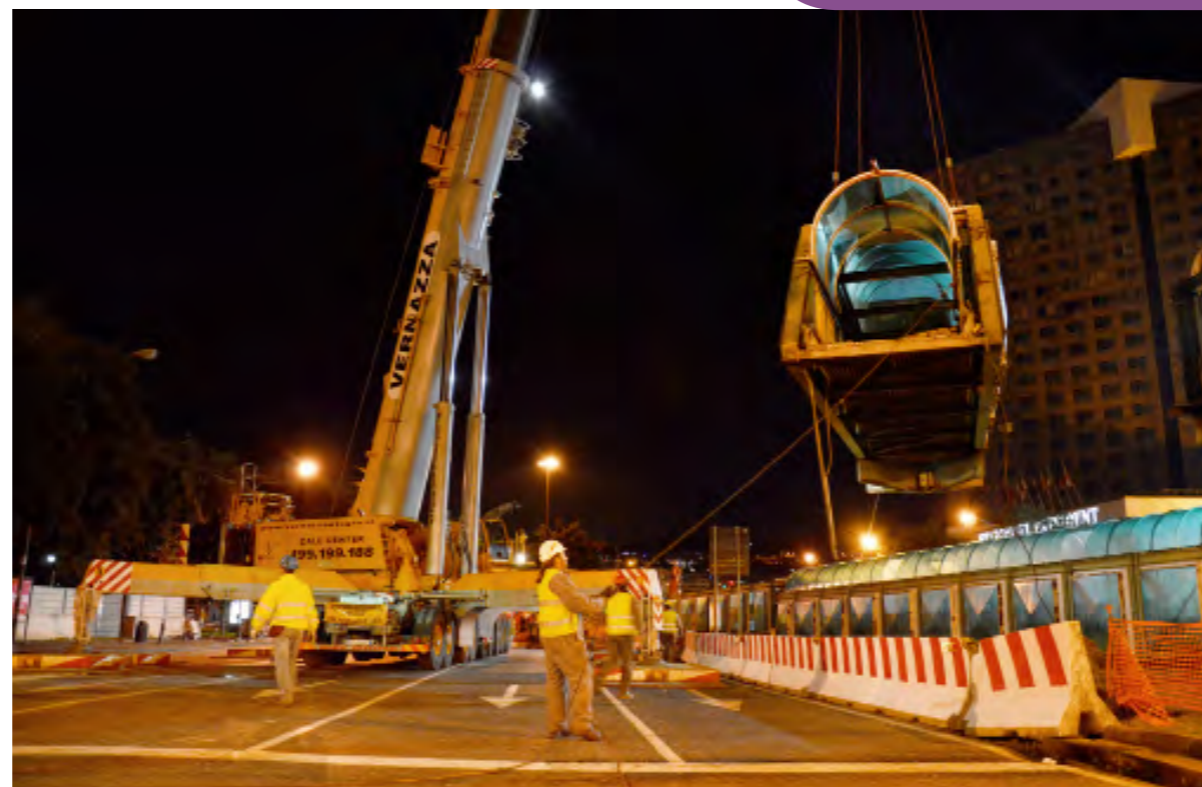
la seconda notte di demolizione tutto è stato ancor più scorrevole, tanto che abbiamo terminato addirittura prima del previsto e alle 7.00 di martedì 13 la carreggiata è stata riaperta". La sequenza delle operazioni ha ricalcato, anche per i tratti A e B, quindi lato Piazza Verdi, quella dei tratti C e D lato Corte Lambruschini. È stato rimosso prima il tratto centrale (B - fig.), il più lungo e il più pesante (31,80 m per 40 t di peso) e poi il tratto sopra il bar (A - fig.) lungo 10,40 m per 25 t di peso. Le operazioni preliminari, i tagli e le misure di sicurezza adottate sono state le medesime della prima notte di demolizione, con un'attenzione particolare al tratto sovrastante il bar. Anche per questo segmento è stata demolita la scala mobile, circa 12 t, e la torretta sul pilone centrale, circa 14 t, procedendo con rotamazione e smaltimento presso i siti au-
